鐵道事故調查報告書

九州旅客鉄道株式会社後藤寺線新飯塚駅構内
列車衝突事故

鉄道事故調査報告書

事故種類：列車衝突事故

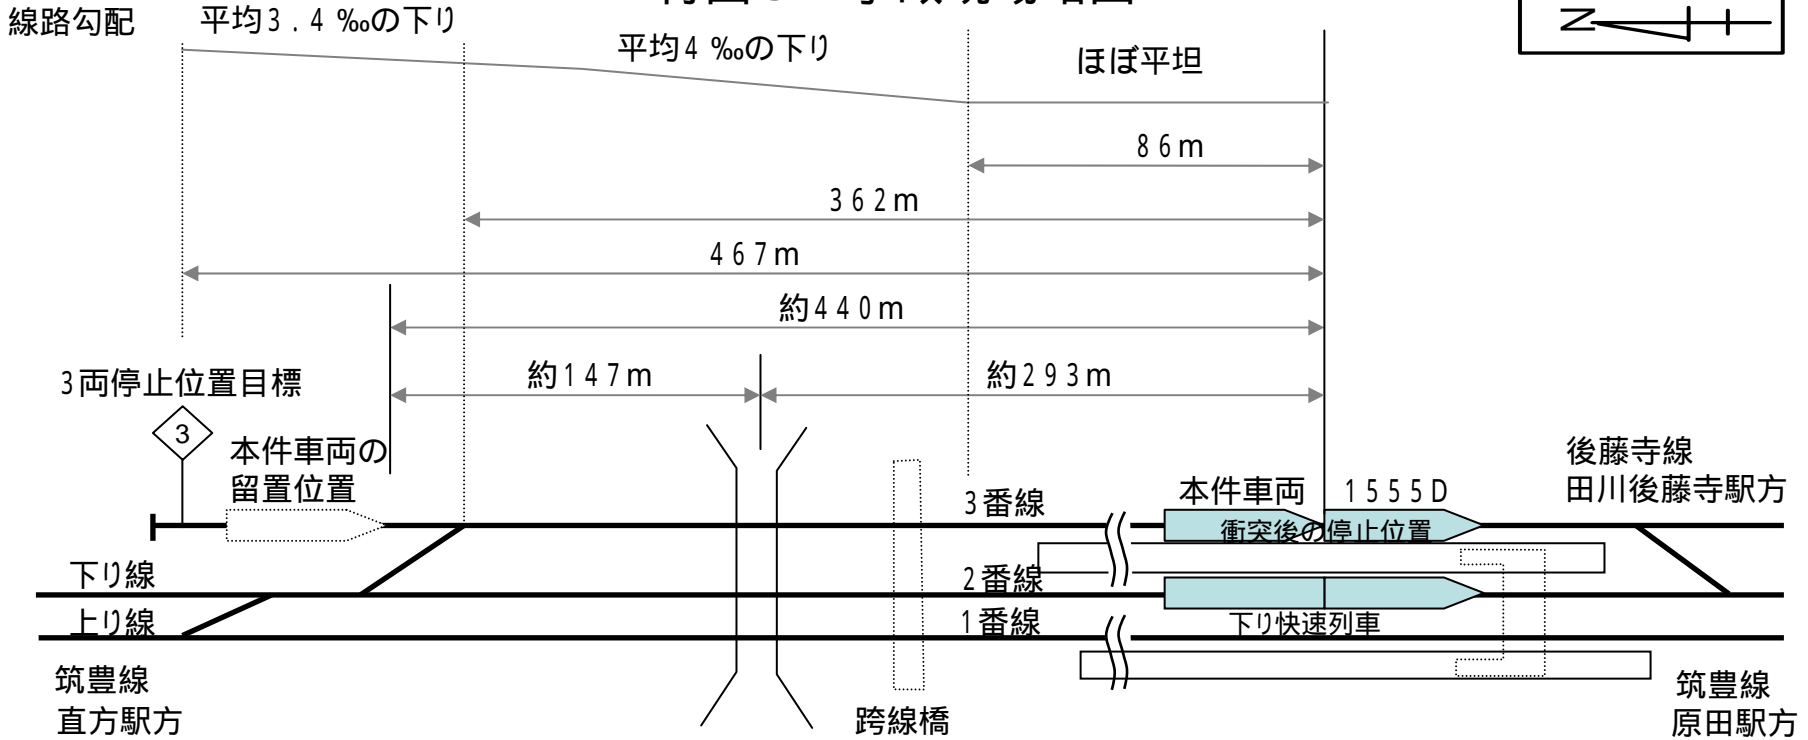
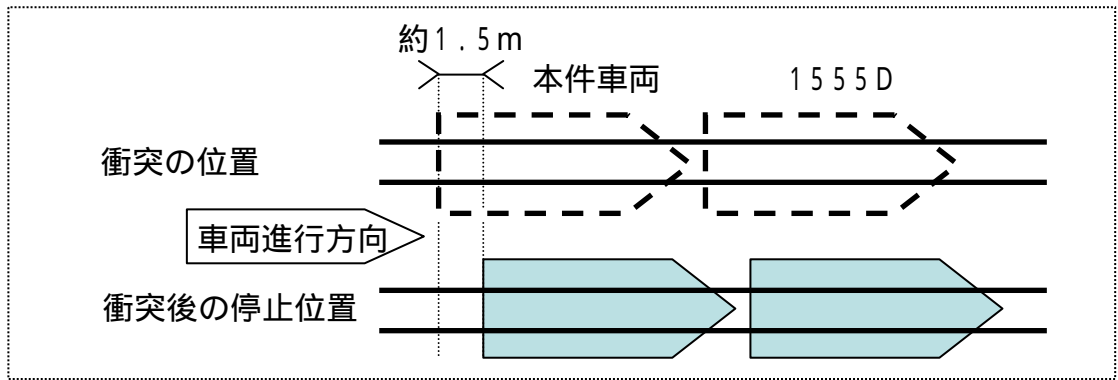
付図3 事故現場略図

- (1) 後藤寺線は、新飯塚駅と田川後藤寺駅とを結ぶ13.3kmの路線であり、全線、単線である。
- (2) 事故現場である新飯塚駅は、後藤寺線と筑豊線の接続駅であり、プラットホームが2面、線路が3線ある施設となっている。
- (3) 新飯塚駅構内の引上線の3両停止位置目標から3番線の衝突地点までは467mあり、衝突地点を0mとすると、3両停止位置目標の位置である

4 6 7 mから3 6 2 mまでの区間が平均3.4‰、3 6 2 mから8 6 mまでの区間が平均4‰の下り勾配、8 6 mから衝突地点までがほぼ平坦である。

- (1) 1555Dは衝突により1.5m程、南側に押し出された。なお、1555Dが衝突前に停車していた位置付近から衝突後に停車した位置付近までの左右のレール頭頂面上に滑走痕があった。
 - (2) 事故時に本件車両の動力であるディーゼルエンジンは作動していた。
 - (3) 衝突箇所から引上線側に約293mの距離のところに、立岩踏切道（第一種踏切道）があり、同踏切保安設備の作動の記録によると本件車両が通過した時刻には、門司港駅発博多駅行き下り快速列車が通過するため、踏切遮断機及び踏切警報機は作動していた。
 - (4) 同社の報告によると、本件車両が留置されてから、本事故発生までに本件車両に入った同社の社員は確認されていない。
- (付図3及び写真3参照)

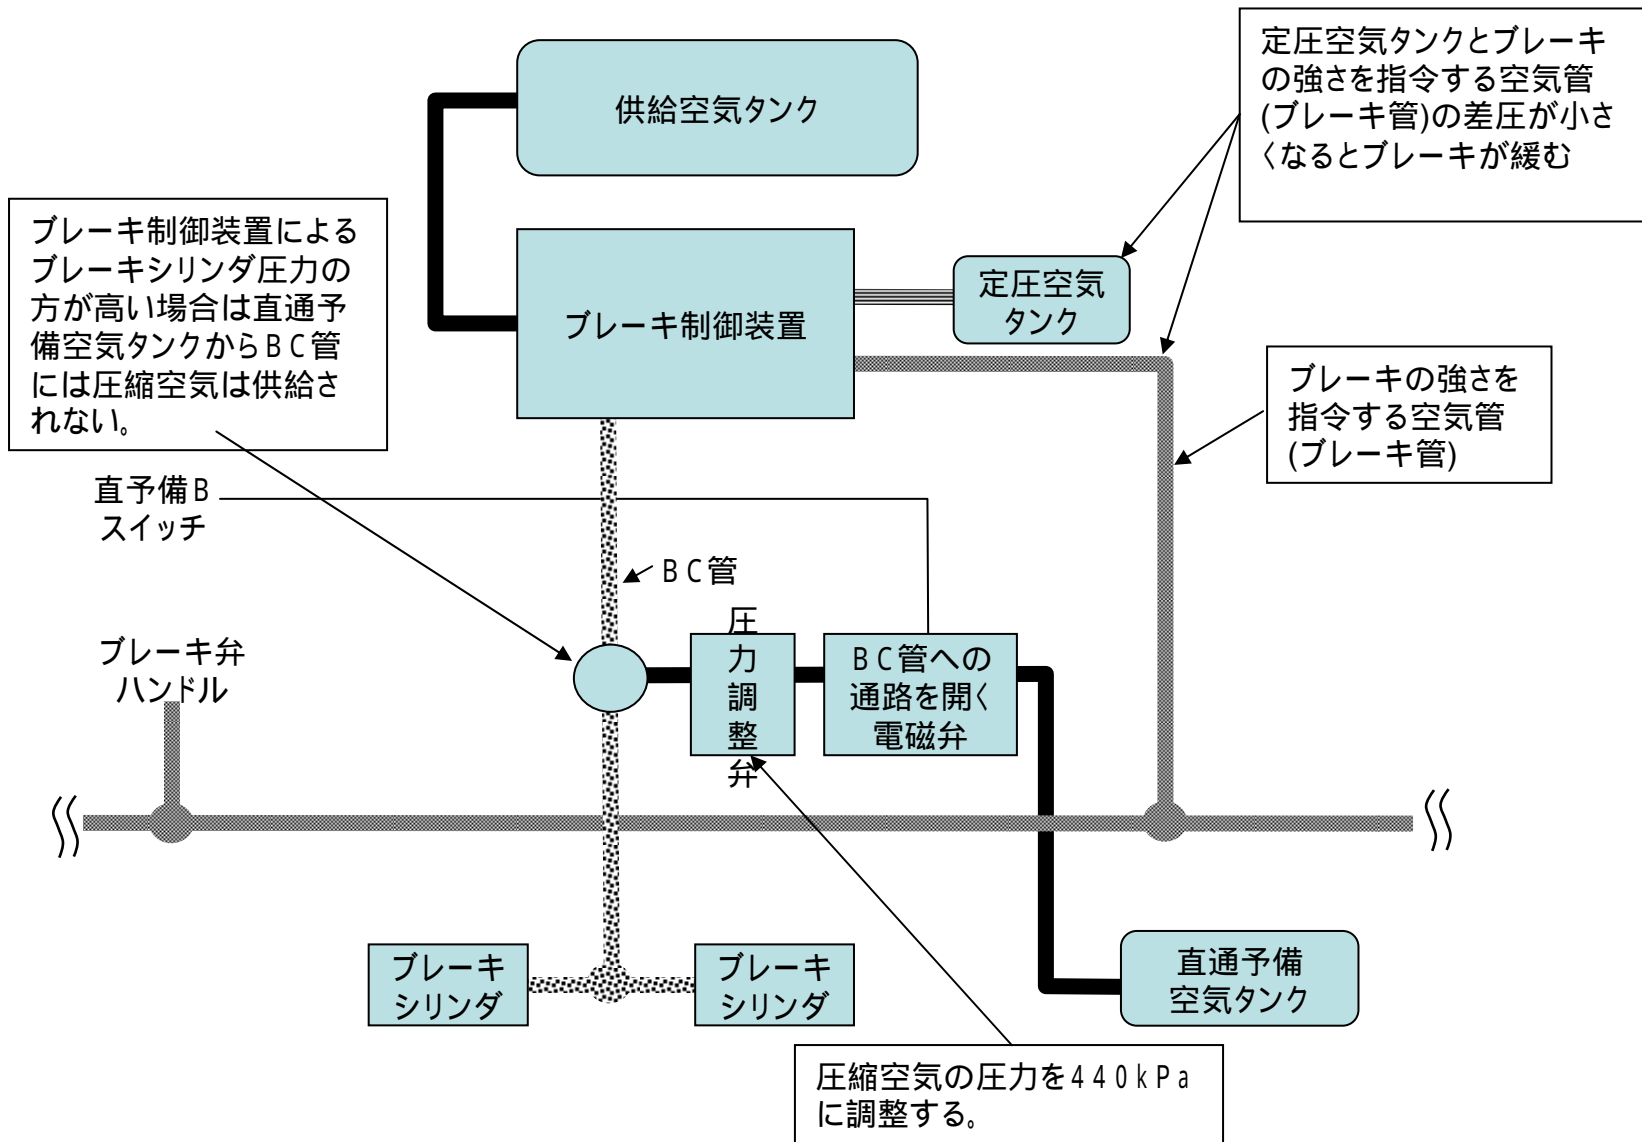
付図4 ブレーキ関係空気配管略図

本件車両のブレーキ制御装置は、自動ブレーキ装置とも呼ばれているもので、そのブレーキ装置はブレーキを掛けるときには、ブレーキの強さを指令する空気管（以下「ブレーキ管」という。）の圧力を下げて定圧空気タンクとの差圧を大きくすることにより、供給空気タンク⁵から圧縮空気をBC管に供給してブレーキを掛ける。逆にブレーキを緩めるときには、ブレーキ管の圧力を上げて定圧空気タンクとの差圧を小さくすることにより、BC管の圧縮空気を排気してブレーキを緩める。

また、このような構造であるため、定圧空気タンクの圧力が下がってもブレーキ管との差圧が小さくなり、BC管の圧縮空気が排気されブレーキが緩む。

本件車両の運転台の直予備Bスイッチを引くと、直通予備空気タンク⁶からBC管への通路が開き、圧力が圧力調整弁により440kPaに調整された圧縮空気がBC管に供給され、ブレーキが作動する。なお、ブレーキ制御装置によるブレーキシリンダ圧力の方が高い場合は、直通予備空気タンクからBC管には圧縮空気が供給されない。

ブレーキ装置を調査したところ、定圧空気タンクの空気配管接続部分から圧縮空気が漏れているのを認めた。

2.6.2(4)に記述したとおり、本件車両のブレーキ制御装置は定圧空気タンクの空気配管接続部分から同タンクの圧縮空気が漏気していたことから、2.6.2(2)に記述したブレーキ装置の作用により、BC管の圧縮空気が排気されていたものと推定される。

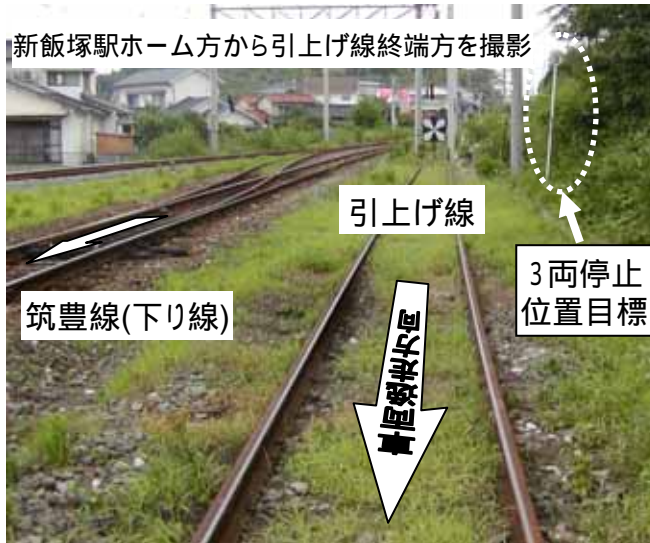
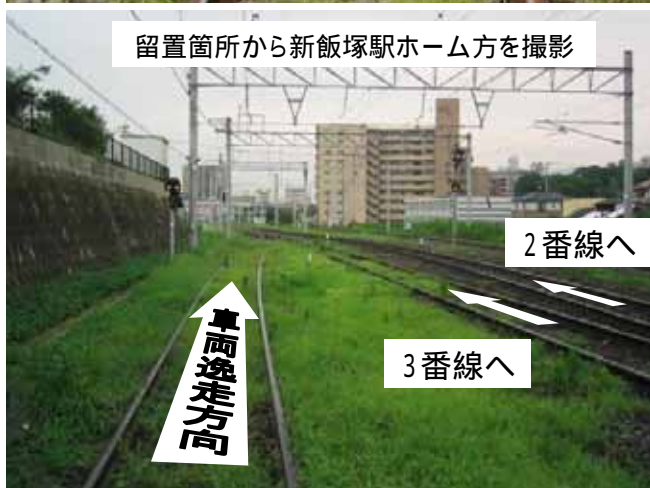
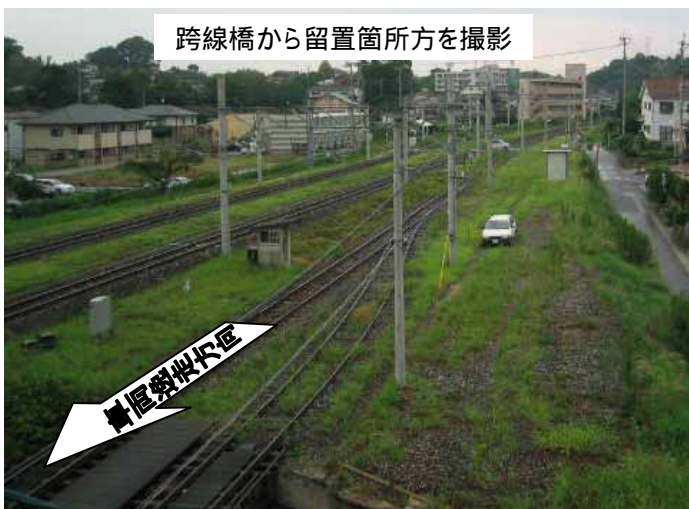
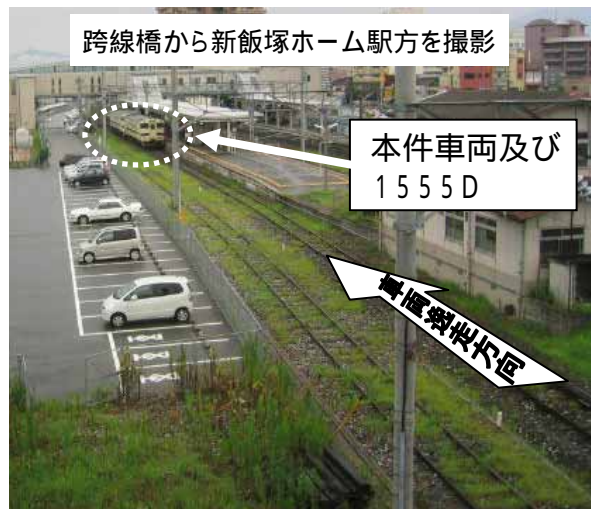
写真 1 本件車両の逸走経路の状況

2.6.2(4)に記述した同社の試験によると、BC管の圧力が30kPaまで下がったところでブレーキ力が低下して本件車両が動きだした。また、本件車両を留置した場所が、2.6.1(3)に記述したように平均3.4‰の下り勾配であった。このため、事故時においてもブレーキが緩み、また、下り勾配だったことから、本件車両が動き出したものと推定される。

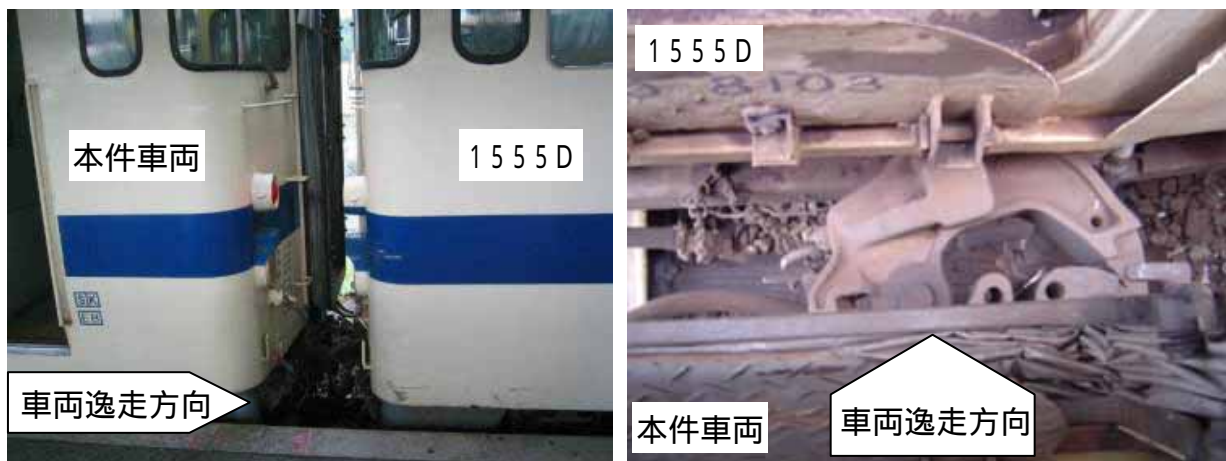
写真2 衝突部の状況

- (1) 1555Dの車体後部の密着式小型自動連結器等が損傷した。
 - (2) 本件車両の車体前部の密着式小型自動連結器等が損傷した。
- (写真2、4、5参照)

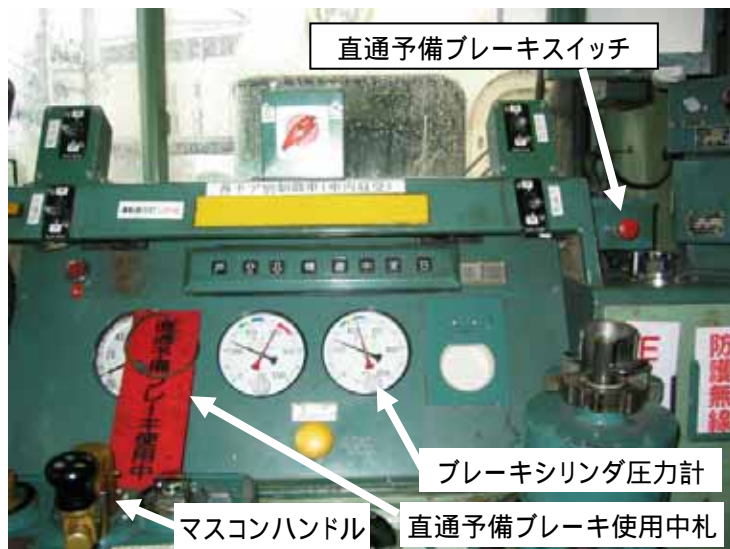
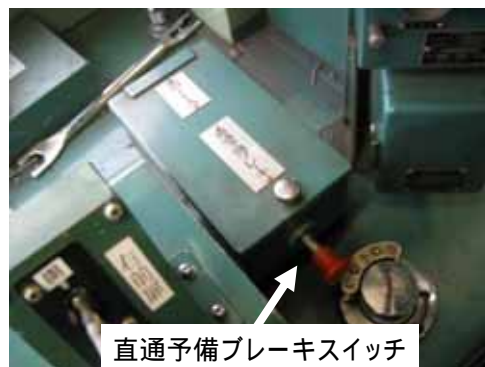
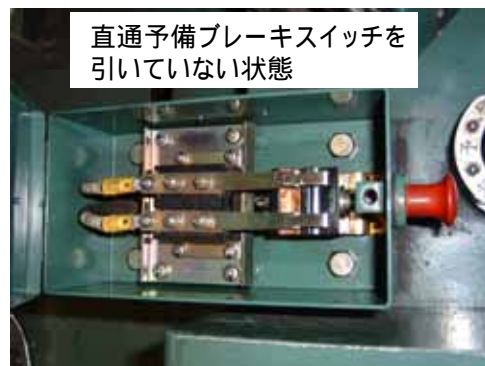
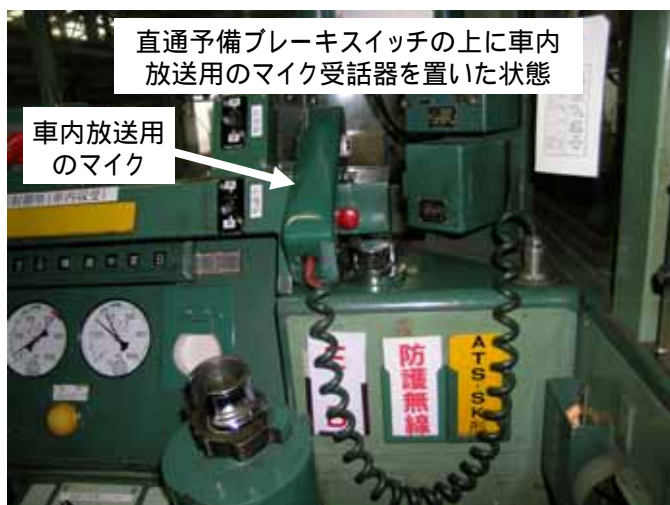
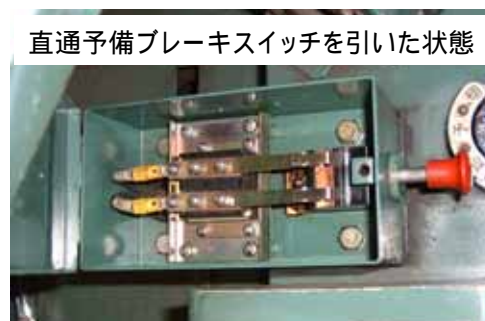
写真6 本件車両の南側運転室の状況

その後、1555D運転士と二人で運転室内を確認したところ、BC管の圧力計が0kPaを指していたこと、直予備Bスイッチが引かれていないこと及びマスコン付近に「直通予備ブレーキ使用中」札が掲出されていることを確認した。

その後、1555Dの南側運転室に行き輸送指令に衝突したことを無線で報告し、乗務予定運転士と本件車両の南側運転室の運転席とは反対側の乗務員用乗降口を鍵で開けて入った。運転室内を確認したところ、「直通予備ブレーキ使用中」札がマスコン付近に掲出されていたが、直予備Bスイッチは引かれていない状態であり、BC管の圧力計を確認したところ0kPaであった。

- (1) 2.1(1)に記述した本件運転士の口述から、本件運転士は、直予備Bスイッチを引いた後のBC管の圧力(440kPa)の上昇を見たかどうかあいまいであり、また、直予備Bスイッチを引いた後から運転室を離れる時まで、直予備Bスイッチを引いているかどうかの再確認は行っていなかったことから、直予備Bスイッチを引き忘れた。
- (2) 3.1.3に記述したとおり、本件車両に留置中に本件運転士以外の者が入り込んだかどうかは明らかにすることはできず、その可能性は低いですが、本件車両に入り込んだ者があり、その者が本件運転士が引いておいた直予備Bスイ

本事故は、車両留置の際、基準内の圧縮空気の漏れがあってもブレーキが緩まないよう使用することとされている直予備Bが使用されていなかったため、定圧空気タンクの空気配管接続部分からの基準内の圧縮空気漏れによりブレーキが緩み、下り勾配に留置されていた本件車両が動き出し、停車していた1555Dに衝突したものと推定される。

する場合の転動防止の取り扱いについて、指定された箇所を除き、手歯止めと直予備 B との併用又は手歯止めと手ブレーキとの併用とすることとした。

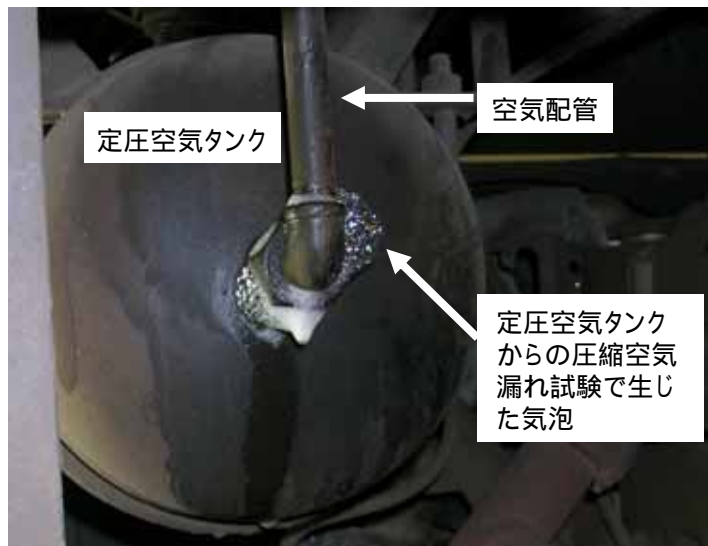
写真7 圧縮空気漏れ試験の状況

その結果、直予備Bを使用した場合は、直予備Bの作用によりBC管の圧力が440kPaまで上昇し、測定開始から49分後にBC管の圧力は425kPaまで低下したが、その後、直通予備空気タンクからBC管へ圧縮空気を供給する圧力調整弁の作用により435kPaまで上昇した。

一方、直予備Bを使用しなかった場合は、BC管の圧力は、試験開始後約15分間は380kPaを保ち、その後圧力が低下し始め、試験開始約1時間35分後に0kPaとなった。

なお、事故後に本件車両を用いて行った試験において、BC管の圧力を380kPaに設定し、直予備Bを使用しなかった場合のBC管の圧力降下は1分間につき20kPa以下とするという基準に適合していた。

なお、定圧空気タンクからの圧縮空気の漏れによるBC管の圧力降下は、2.6.2(6)に記述のとおり、事故後の試験では基準内であり、事故時のBC管の圧力がなくなるまでの経過時間は、事故後の試験時と同程度であったと推定されることから、事故時の定圧空気タンクからの圧縮空気の漏れによるBC管の圧力降下も基準内であったと推定される。
